## RAPPORT DE VISITE ET CONSTAT DE LA STRUCTURE DE LA SALLE POLYVALENTE

**SALLE POLYVALENTE  
« LE MILLE CLUBS »  
6 RUE DE LA BERLE  
77940 VOULX**

Réf : 131103

Le 26 novembre 2013

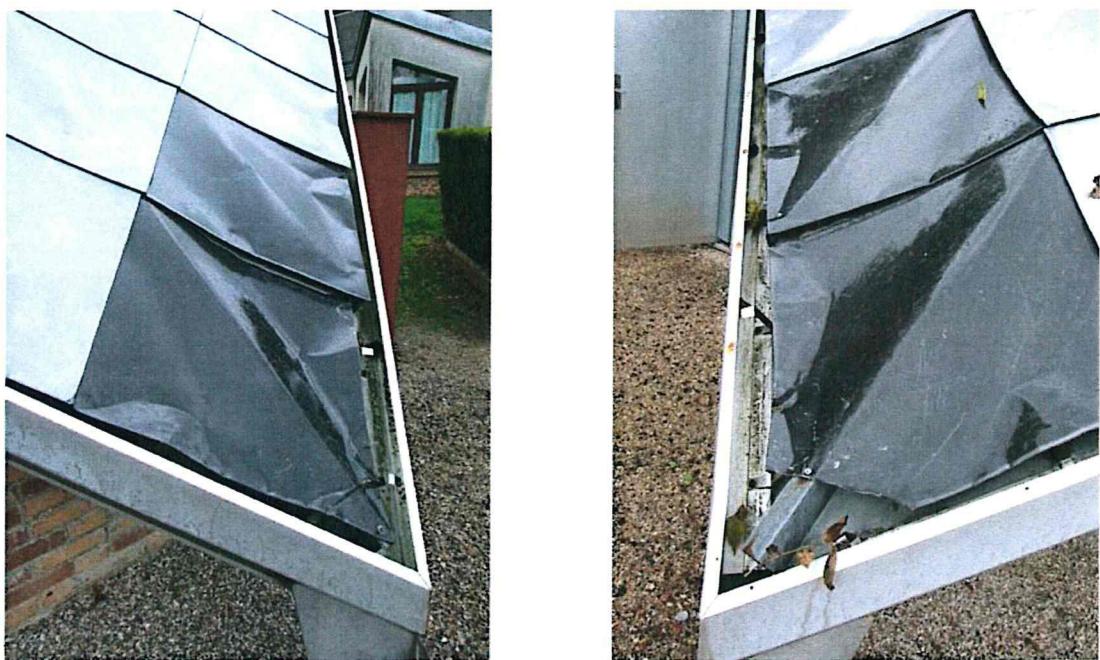
Les caissettes de toiture sont bosselées et certaines ont été remplacées par des tôles pliées. Les bas de toitures sont très abimés et par endroits l'isolant en laine minérale a glissé jusqu'au bas du bac.

*Mauvais état de la couverture et tôles remplacées*

L'état général de la couverture nécessite une remise en état d'envergure car les fuites de toiture sous les précipitations doivent être abondantes.

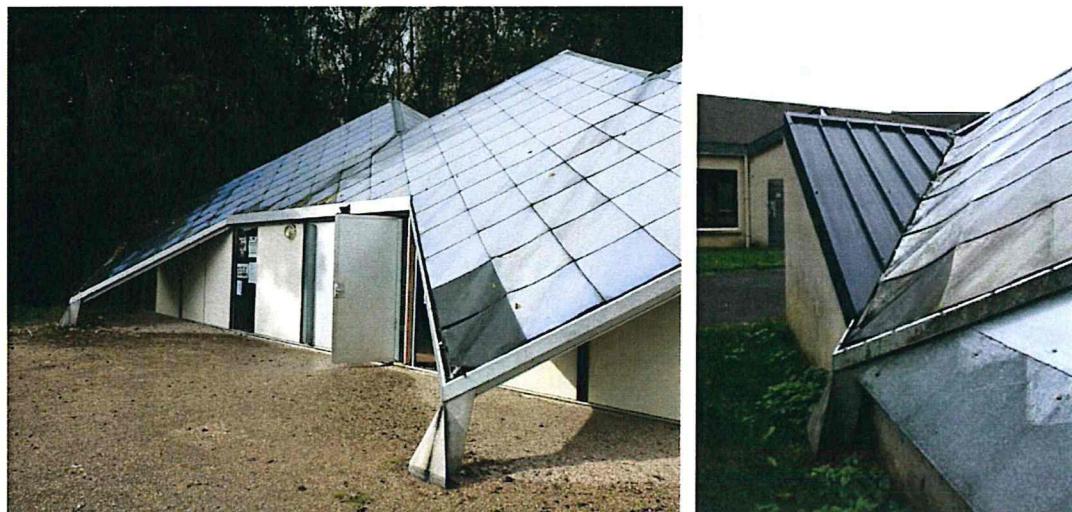
*Vue d'ensemble et détail d'une noue*

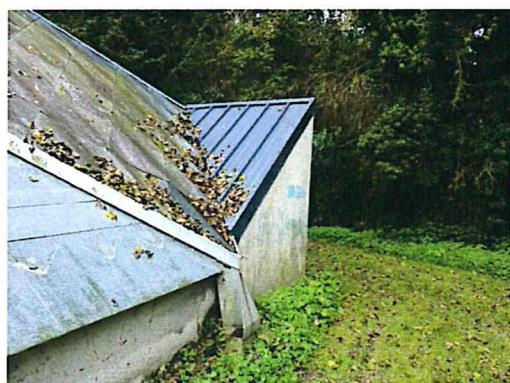
Le bâtiment a été agrandi, en sa partie arrière, pour créer des rangements en « sous-pente » en créant un prolongement de la couverture en charpente bois et bac acier galvanisé très peu isolés.

*Extension en « sous-pente »*

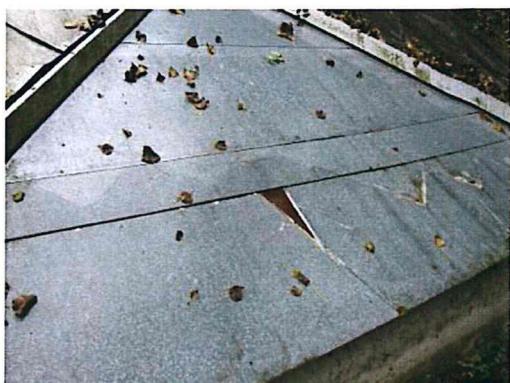
Cette couverture est « fuyarde » et on peut par endroits voir le jour entre les bacs.

*Défaut de bac de couverture*

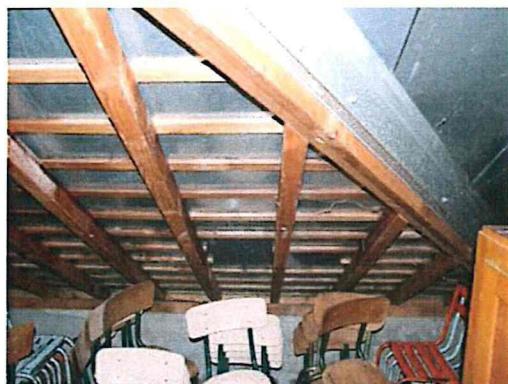
*Extension en charpente bois et bac acier*

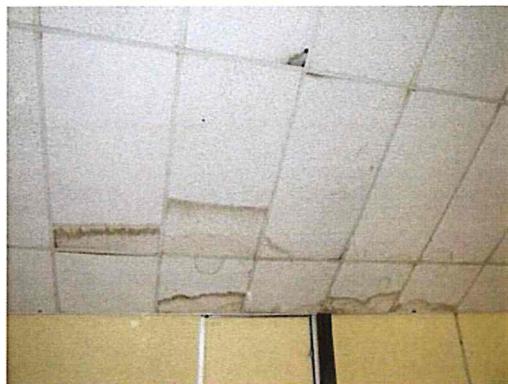
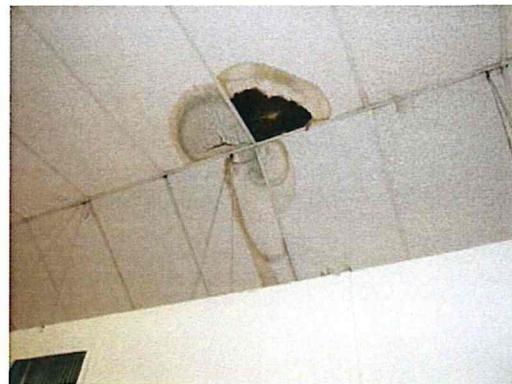
Compte tenu de l'état de la couverture de nombreuses fuites en toiture sont à déplorer.

*Fuites en plafond provoquant la détérioration des panneaux de fibre*

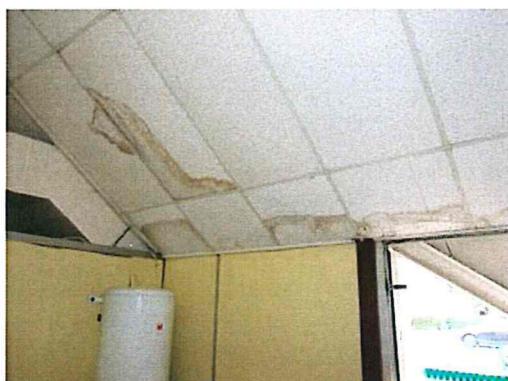
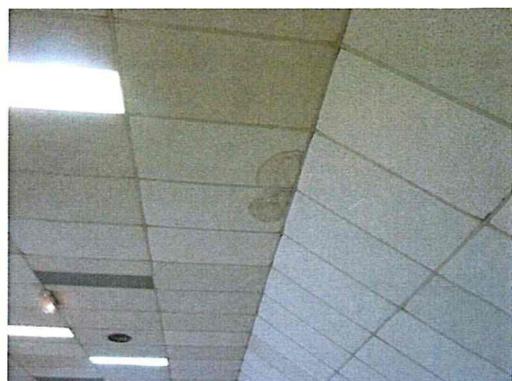
Les infiltrations sont nombreuses depuis la toiture et ne sont pas localisées mais éparses sur l'ensemble du plafond.

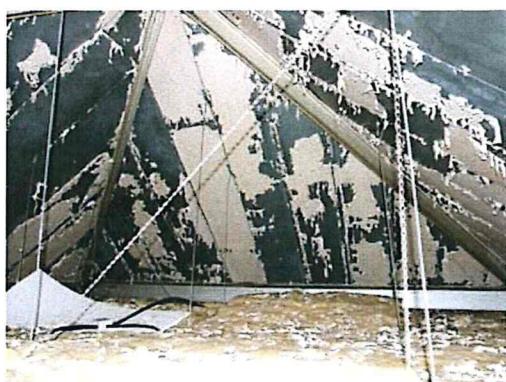
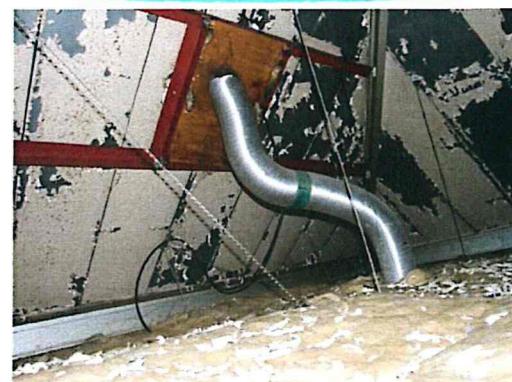
L'observation de l'intérieur dans le faux plafond montre une importante détérioration des bacs et des peintures de revêtement de protection.

*Dans le faux plafond on peut voir la détérioration des faces du bac acier liée aux fuites de toiture et à la condensation par manque d'isolation (point de rosée en sous-face des bacs)*

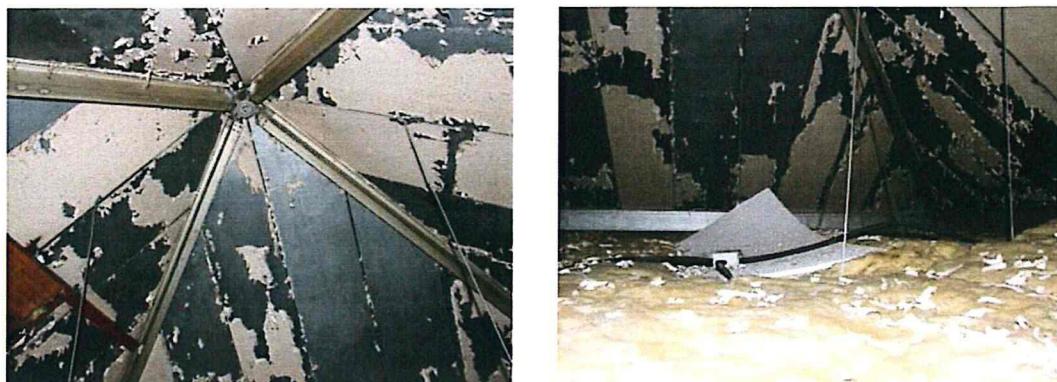
*Condensations et fuites de couverture ont endommagé les bacs*

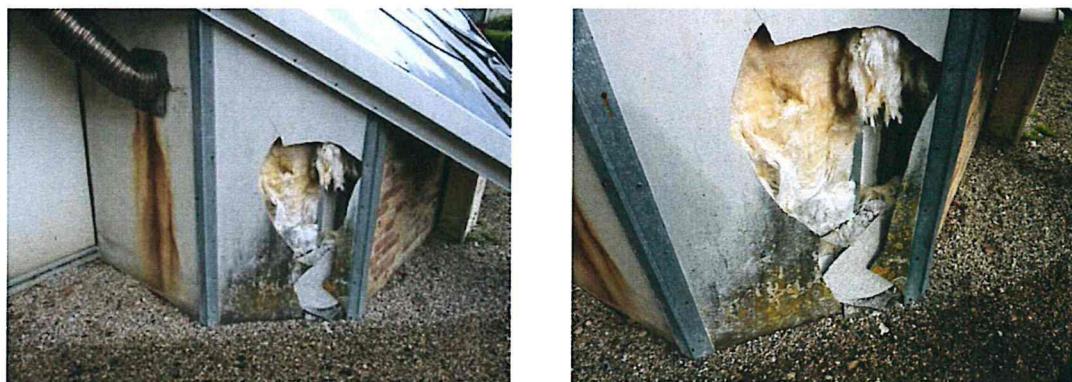
Certains panneaux sont détériorés et cassés ; certains vitrages cassés ont été remplacés par une obturation en contreplaqué.

*Détail de la façade de la chaufferie on voit la rupture du panneau en amiante-ciment*

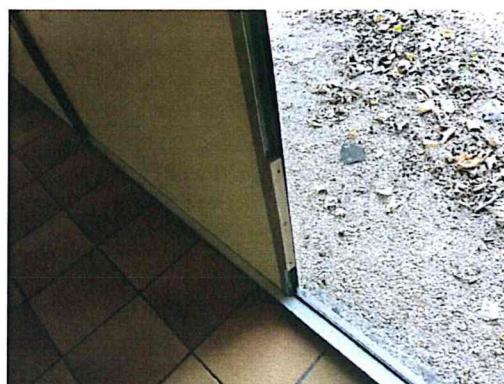
*Baie vitrée en verre trempé tenue par un liteau cloué.  
Remarquer la faible épaisseur de la façade*

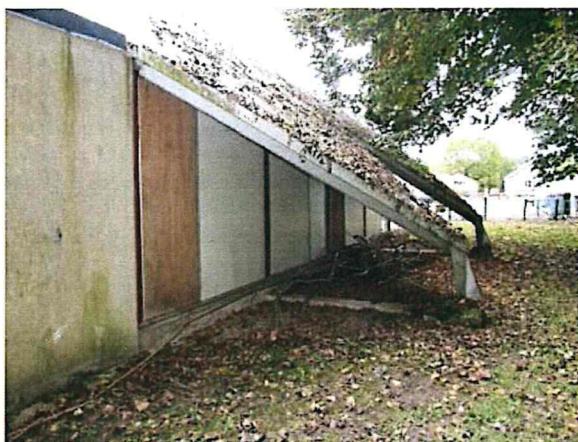
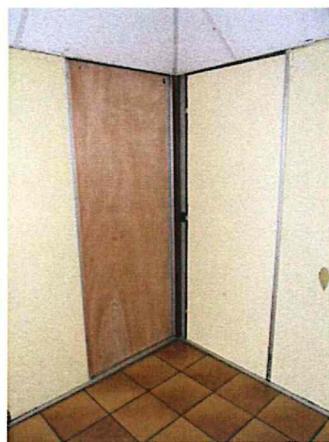
*Baie vitrée cassée remplacée par un panneau en contreplaqué*

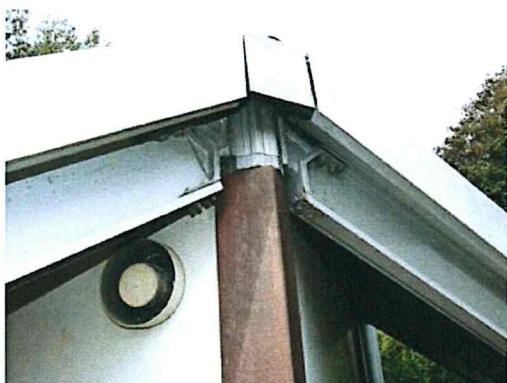
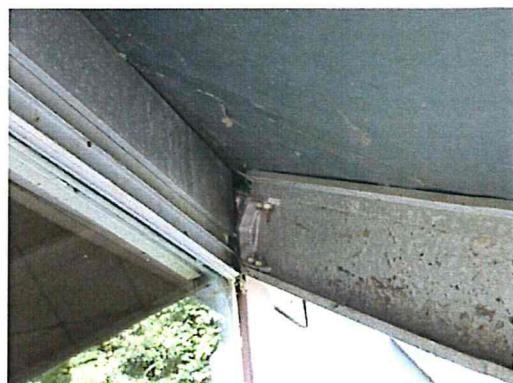
*Les assemblages sur le nœuds en aluminium moulé sont en bon état*

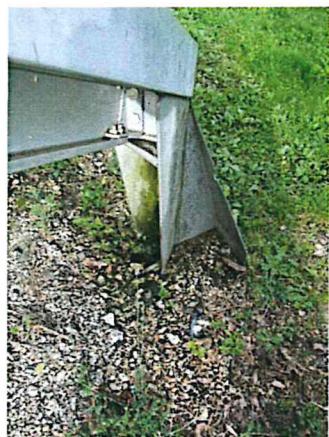
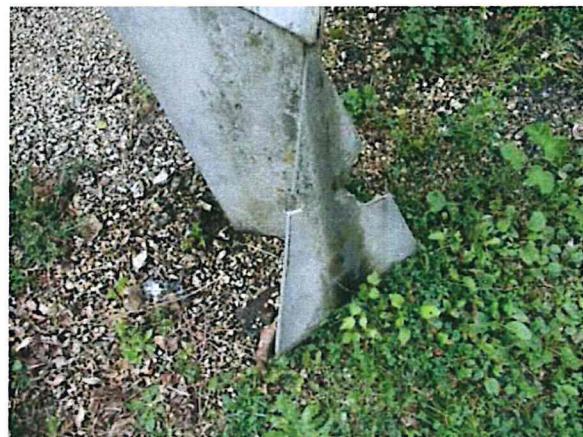
*Pieds de structure détériorés risque de rupture à terme*

La structure des poutrelles et les assemblages en aluminium sont corrects.  
Les pieds d'appuis sur les fondations sont à réparer sous risque de  
rupture à terme.

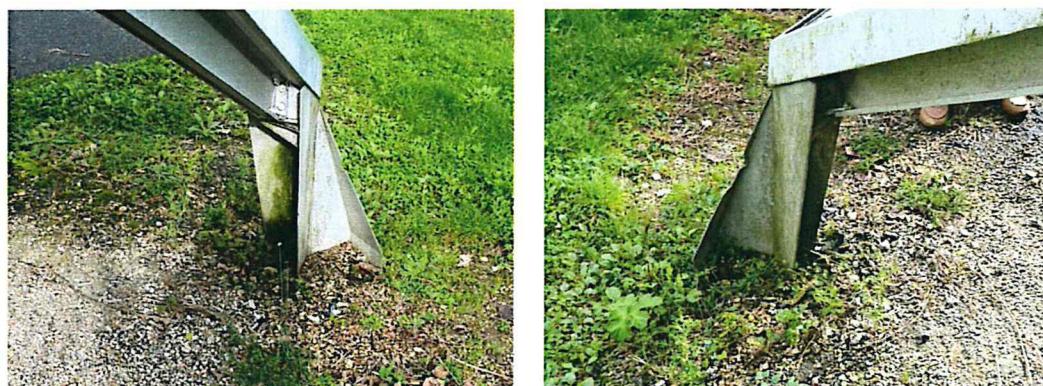
*Autres pieds de structure détériorés*

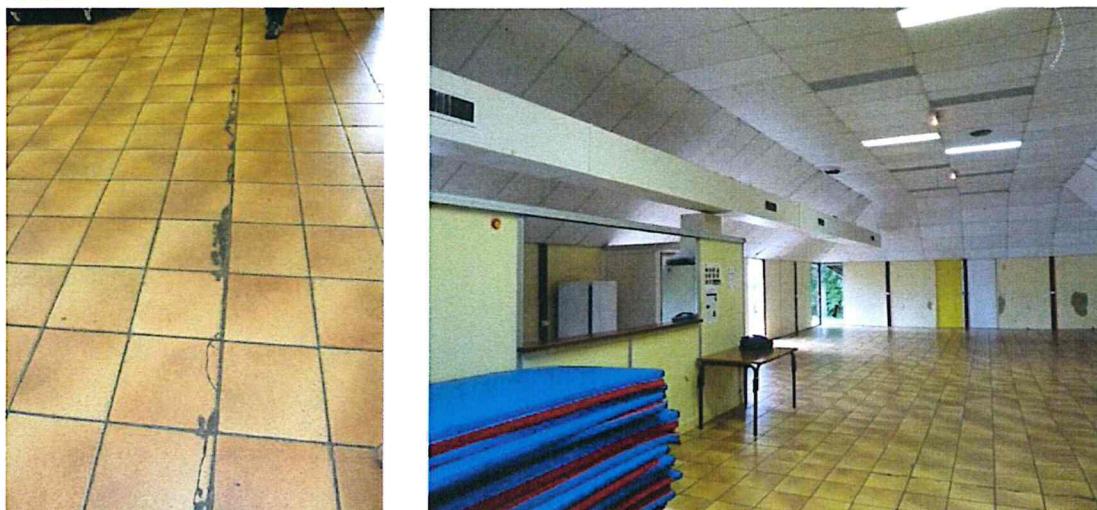
Les sols sont carrelés sans joints de retrait malgré la surface d'environ 190 m<sup>2</sup>. Des fissurations inévitables sont donc apparues provoquant des ruptures locales du carrelage.

*Détail fissures du carrelage longitudinales et transversales*
