## RAPPORT DE VISITE ET CONSTAT DE LA STRUCTURE DE LA SALLE POLYVALENTE

**SALLE POLYVALENTE  
« LE MILLE CLUBS »  
6 RUE DE LA BERLE  
77940 VOULX**

Réf : 131103

Le 26 novembre 2013

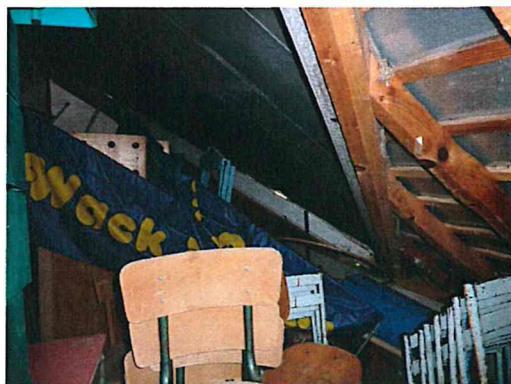
L'état général de la couverture nécessite une remise en état d'envergure car les fuites de toiture sous les précipitations doivent être abondantes.
